**ANALISA KEGAGALAN *RISER WALL TUBE*
NOMOR 3 ASTM A210 *GRADE A-1* PADA
BOILER PLTU UNIT 2 PT X**

JURUSAN TEKNIK MATERIAL DAN METALURGI
Fakultas Teknologi Industri
Institut Teknologi Sepuluh Nopember
Surabaya 2016

FAILURE ANALYSIS OF RISER WALL TUBE NO.3 ASTM A210 GRADE A-1 AT BOILER UNIT 2 STEAM POWER GENERATOR PT X

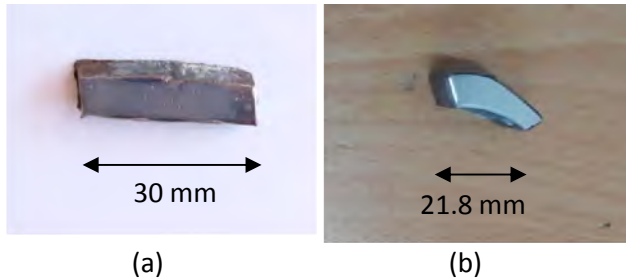
Dari hasil pengujian metalografi terlihat struktur mikro dari specimen yang diamati dibawah mikroskop optik. Pengujian struktur mikro ini menggunakan ASTM E3. Struktur mikro diketahui dengan cara mengkorosikan specimen secara terkontrol dengan larutan etsa nital 2%.

Gambar 4.8 Spesimen uji metalografi. (a) Spesimen jauh dari daerah patahan dan (b) spesimen daerah patahan.

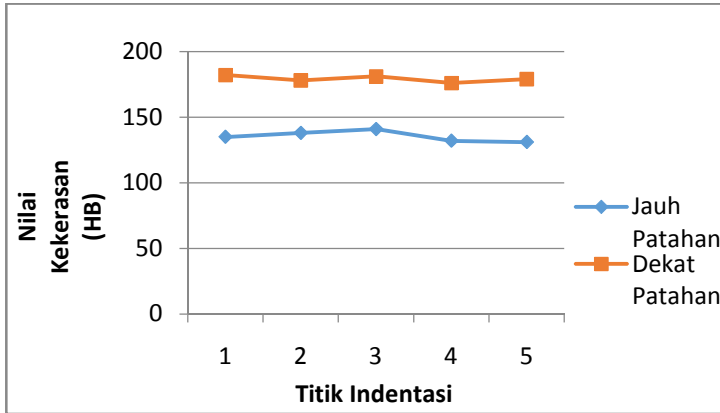
Gambar 4.12 Grafik hasil pengujian kekerasan

Hasil pengujian kekerasan menunjukkan adanya perbedaan nilai kekerasan pada spesimen daerah patahan dan daerah jauh dari patahan. Nilai rata-rata kekerasan pada daerah patahan mencapai 179.2 HB yang berarti jauh melebihi batas maksimum standard nilai kekerasan menurut ASTM A210 Grade A-1 yaitu 143 HB

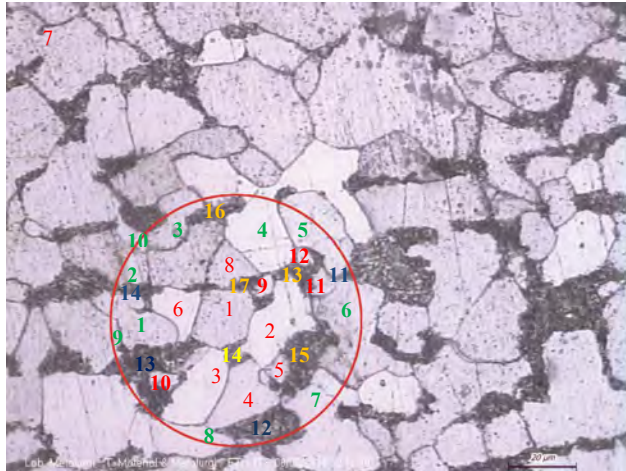
Gambar spesimen jauh dari patahan

Angka dengan warna merah dan kuning (*pearlite*) menunjukkan jumlah butir pada N inside. Sementara angka berwarna hijau dan biru (*pearlite*) menunjukkan jumlah butir N outside.

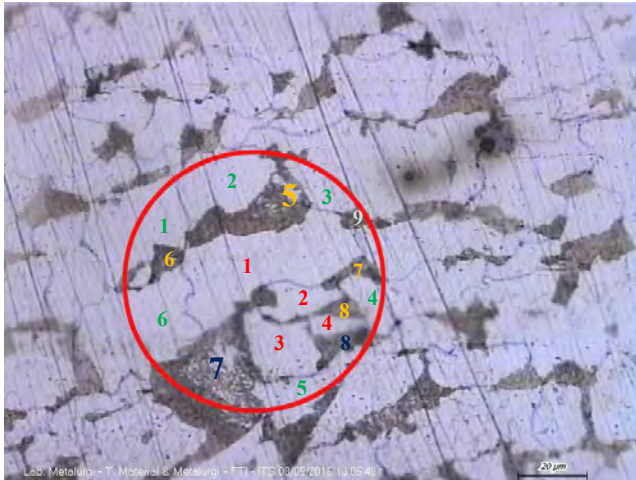
Gambar daerah patahan

Angka dengan warna merah dan kuning (*pearlite*) menunjukkan jumlah butir pada N inside. Sementara angka berwarna hijau dan biru (*pearlite*) menunjukkan jumlah butir N outside.
